PROCES-VERBAL DE CONSTAT

PROCES-VERBAL DESCRIPTIF

**L'AN DEUX MILLE VINGT TROIS
ET LE SIX AVRIL**

PARCELLE Section ZP numéro 49

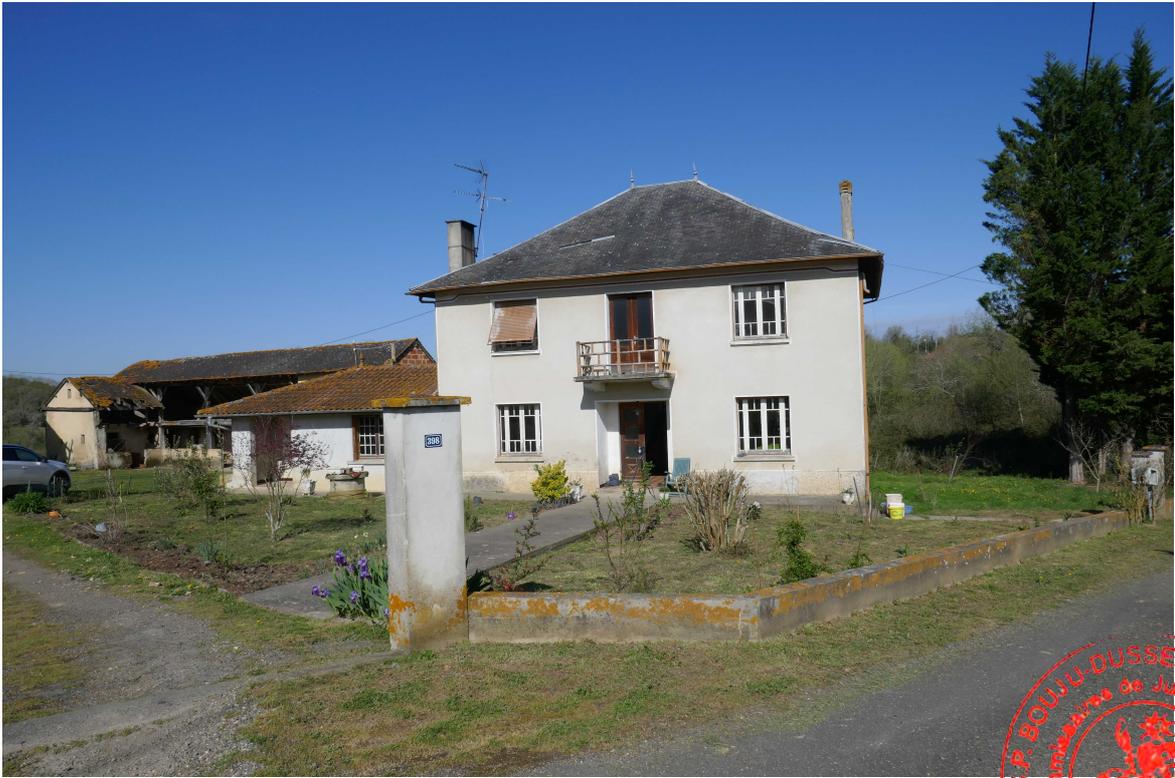
1

Monsieur ~~MOUSSOUX~~ m'indique qu'il habite sur place. Il n'existe pas de fosse septique, que la toiture est en très mauvais état. Il possède un devis pour la réfection de la toiture d'un montant de 30 000 euros. Monsieur ~~MOUSSOUX~~ m'indique qu'il y aurait 150 000 € de travaux de rénovation pour l'ensemble de l'habitation.

La maison d'habitation est en ardoise avec une extension non habitable à ce jour dont la toiture est en tuile.

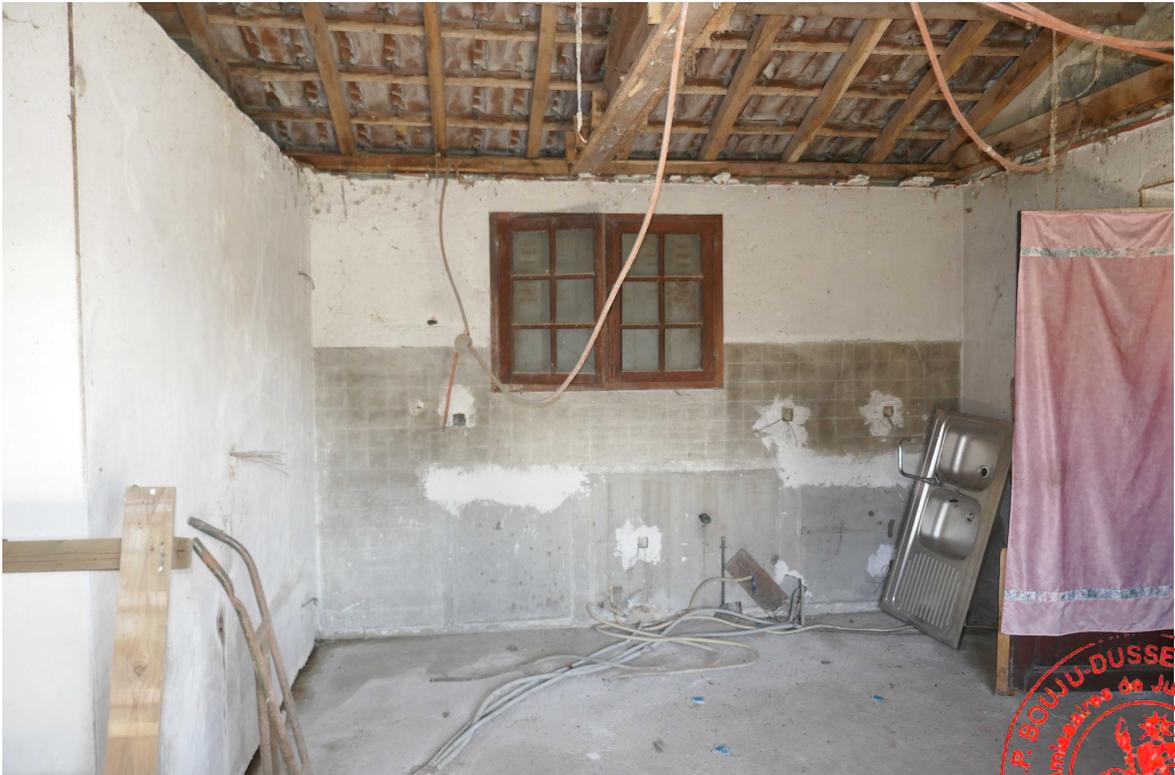
13

Cette pièce n'est pas isolée.

Une fenêtre côté Sud Est : menuiserie bois, simple vitrage.

Une plus petite fenêtre côté Nord : simple vitrage, menuiserie bois.

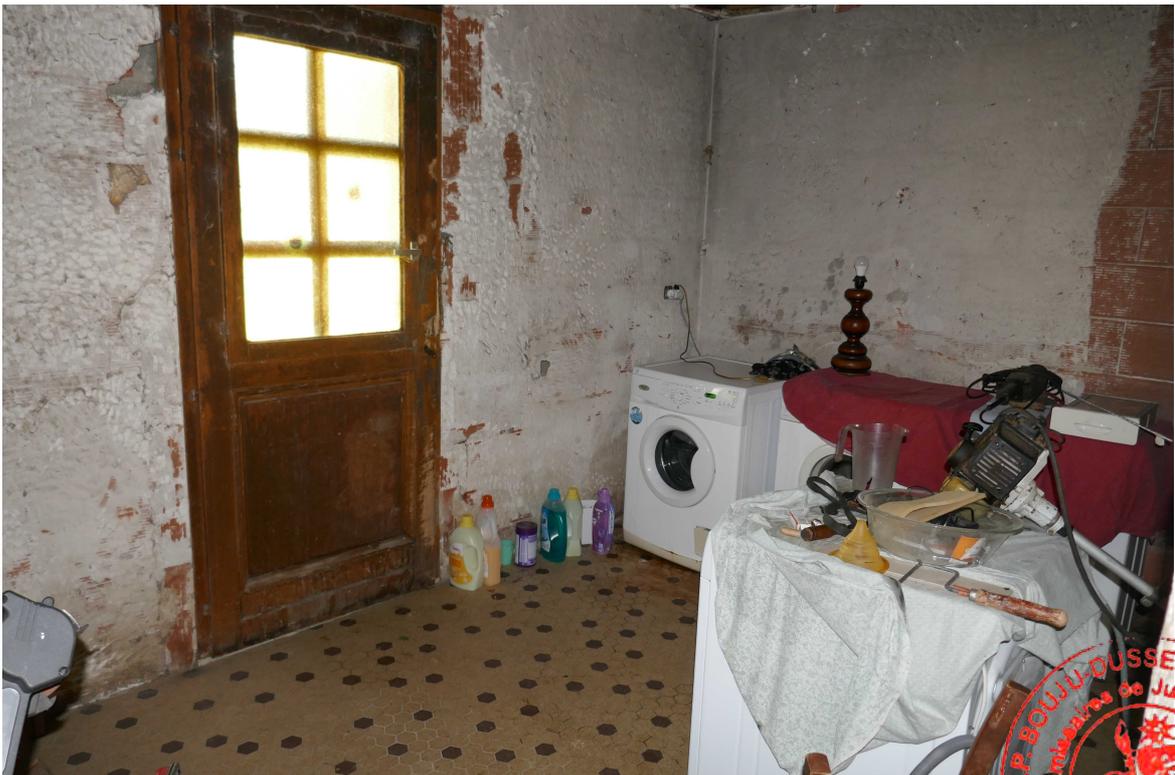
14

Une petite porte côté Ouest : bois, simple vitrage, mauvais état.

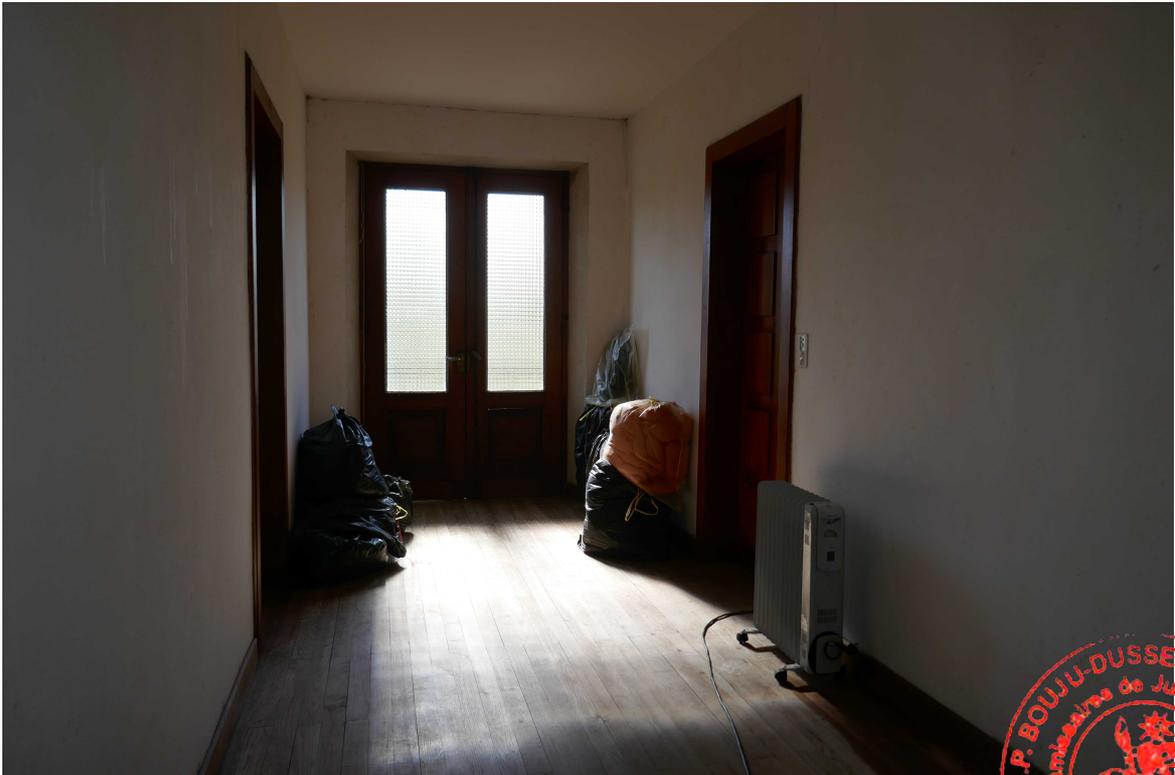
25

Une porte-fenêtre : menuiserie bois, mauvais état, simple vitrage.

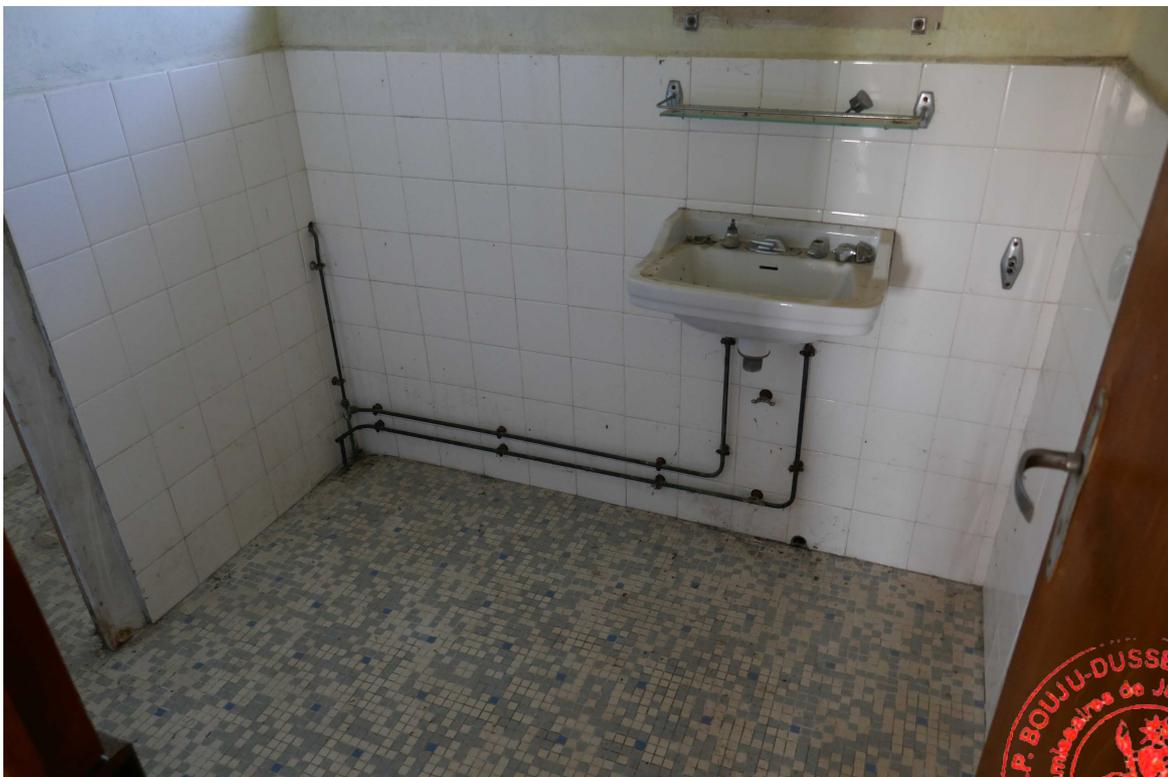
27

Ils ont été démolis

Deux petites fenêtres : menuiseries bois, simples vitrages, en mauvais état.

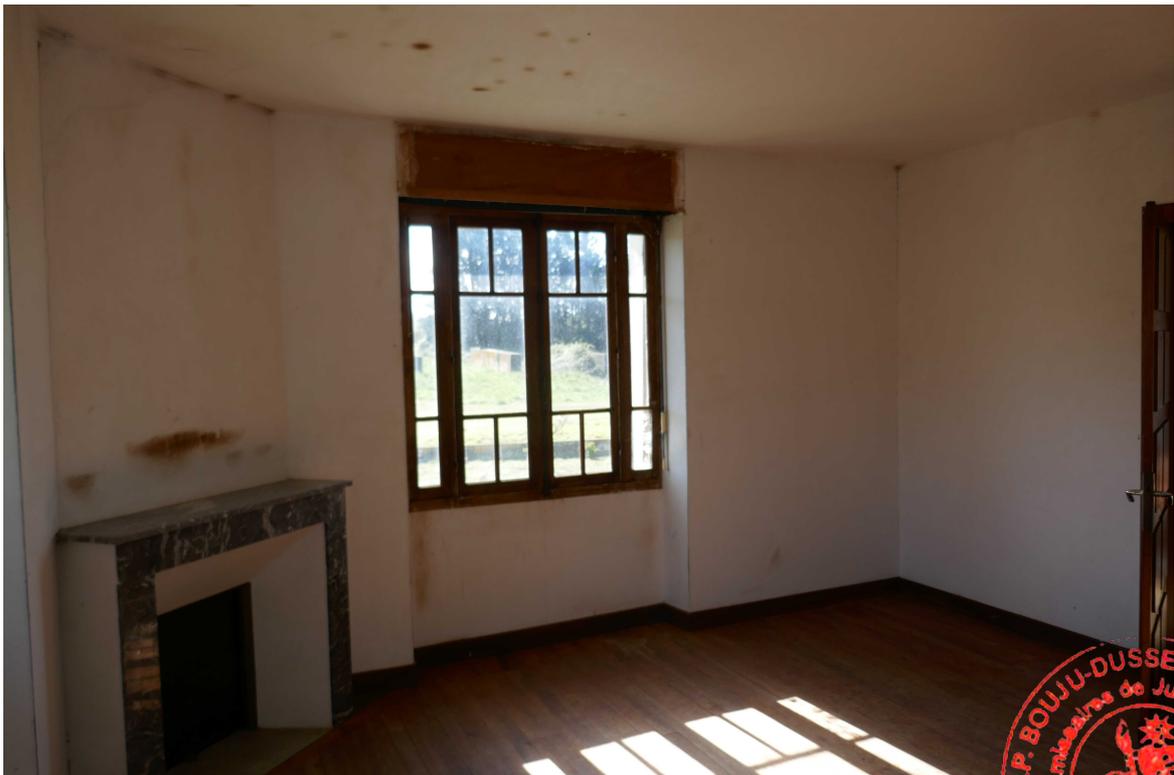
30

Une fenêtre côté Est : menuiserie bois, simple vitrage, mauvais état.

Une fenêtre côté Sud : simple vitrage, menuiserie bois, mauvais état. Volet roulant extérieur ne fonctionne plus. Quelques fissures.

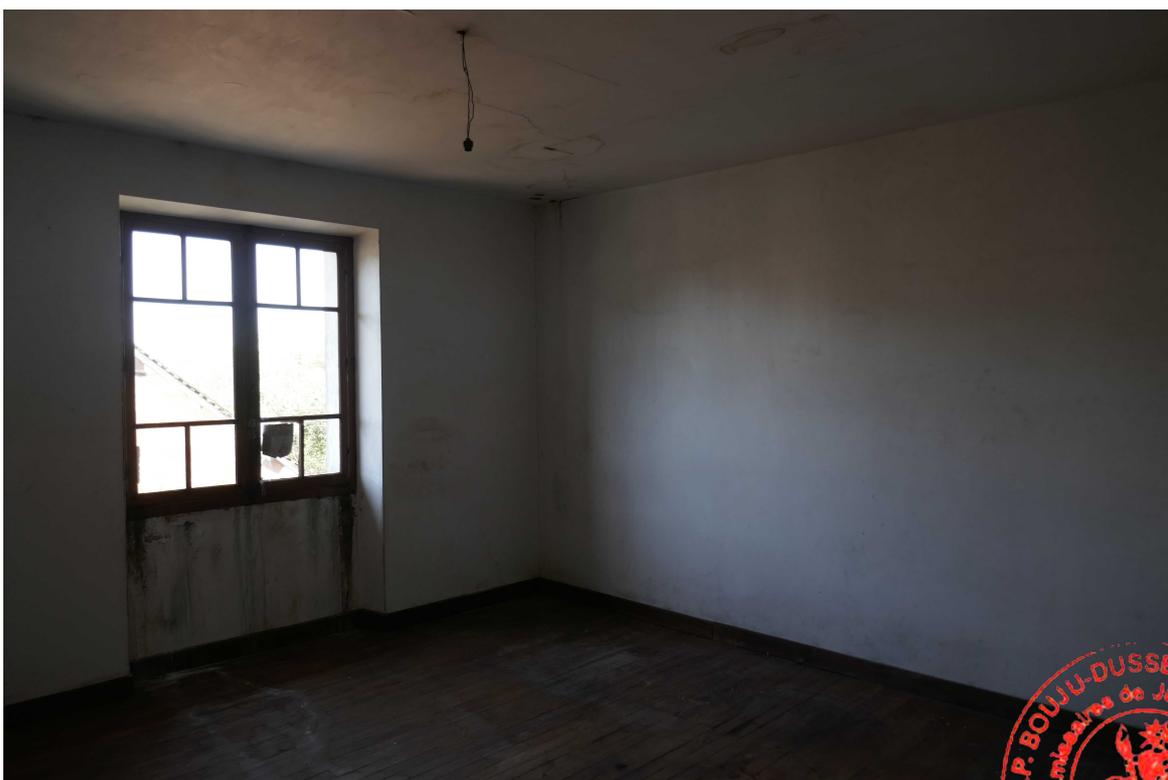
32

Sol : parquet massif, mauvais état.

Plinthes : bois, mauvais état.

Plafond : plâtre brut avec de multiples infiltrations d'eau.

Une fenêtre : menuiserie bois, simple vitrage, un carreau est cassé. Je note d'anciennes infiltrations d'eau.

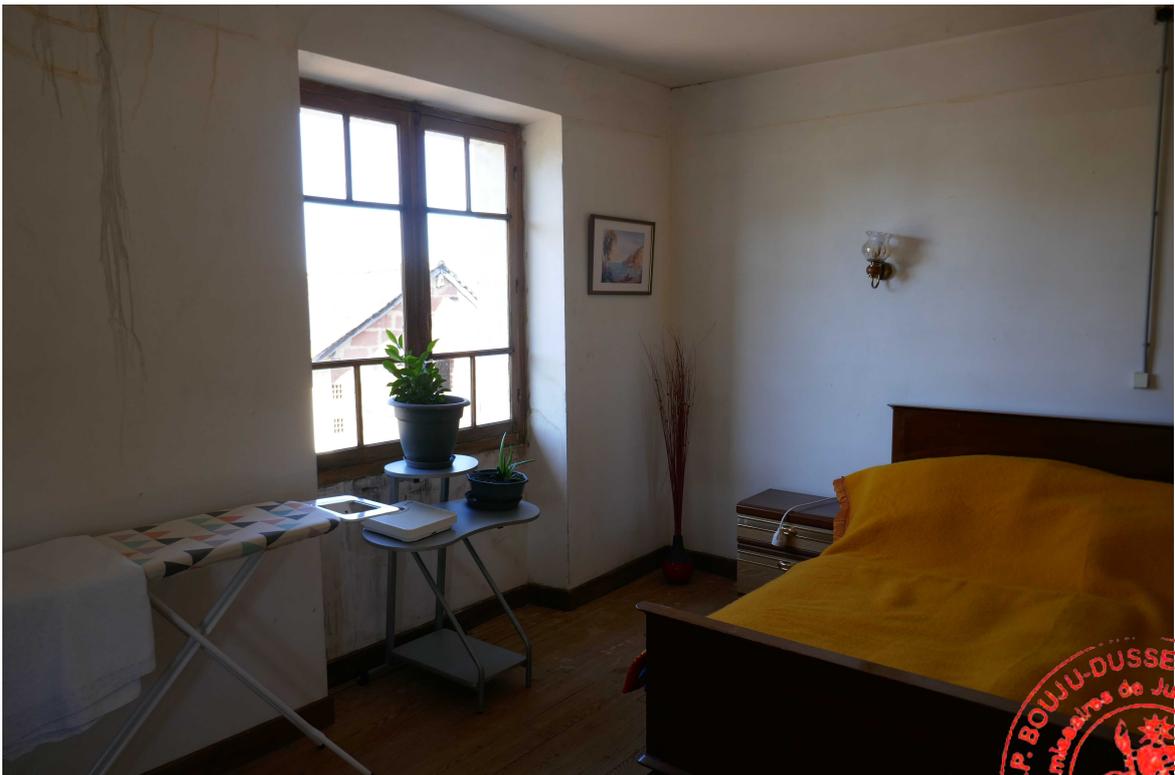
34

Fuites au niveau des fenêtres et au niveau du plafond. Multiples traces d'infiltrations d'eau.
